# **INWENTARYZACJA I EKSPERTYZA DENDROLOGICZNA**

## **3 drzew rosnących na terenie gminy Duszniki**

**(Umowa nr RRG.272.129.2025)**

Łuków, grudzień 2025 r.

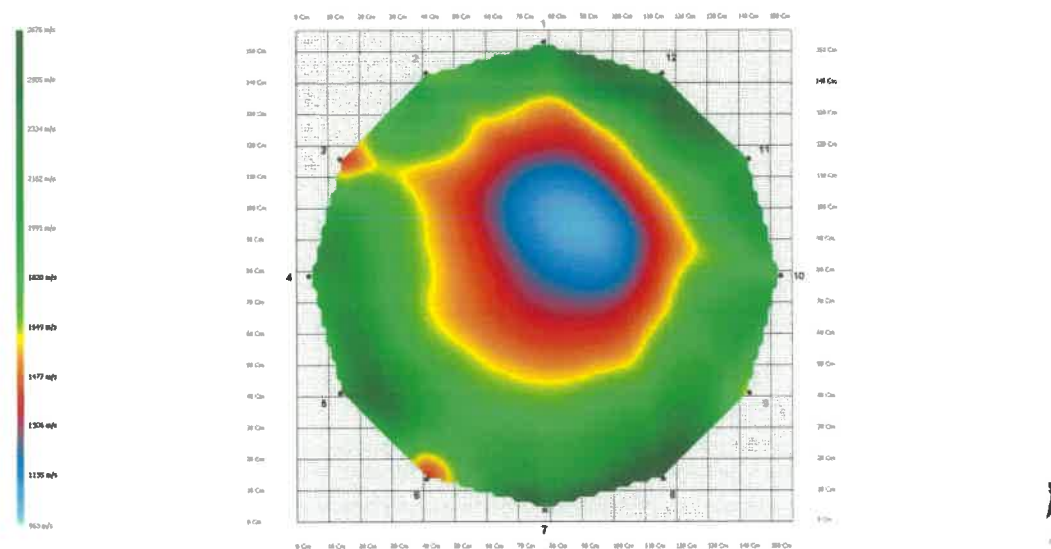
Ryc. Tomograficzny obraz przekroju pnia – drzewo nr 001 na wysokości 50 cm.

| Nazwa Warstwy | Wysokość | Powierzchnia objęta rozkładem | Współczynnik bezpieczeństwa | Ocena ryzyka |
|---|---|---|---|---|
| Warstwa #1 | 50 Cm | 35 % | 2347 % | Niskie ryzyko |

**Współczynnik bezpieczeństwa: 2347 %**

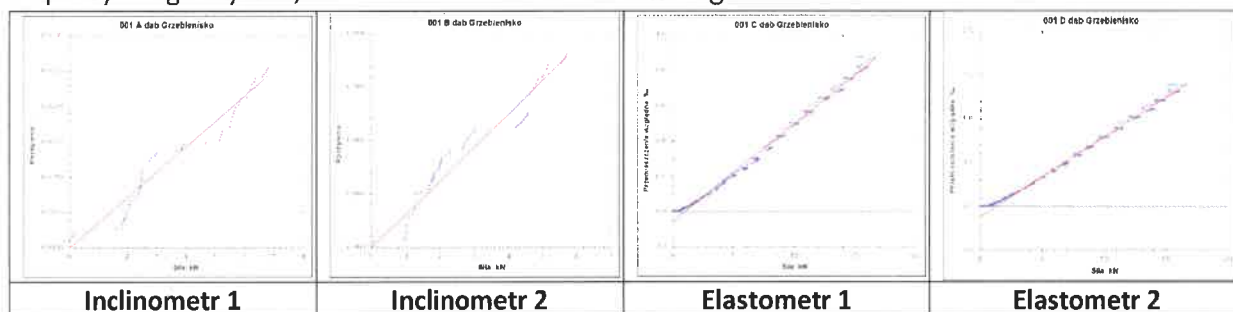
Ryc. Wykresy obrazujące odczyty inklinometrów i elastometrów w trakcie badania statyki drzewa nr 001

- inclinometr 1 – 9,80
- inclinometr 2 – 5,62
- elastometr 1 – 3,84
- elastometr 2 – 2,99

Z powyższego wynika, że drzewo nr 001 nie stanowi zagrożenia.

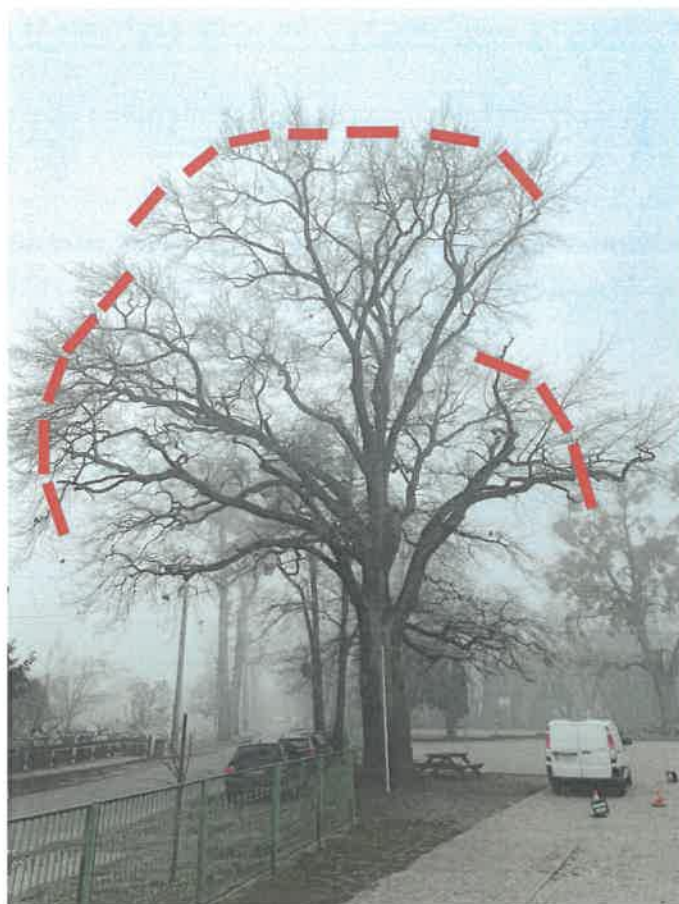
Ryc. Schemat cięć korekcyjnych drzewa nr 001

drzewa i pojedyncze wybujałe konary powoduje przeciążenia nielicznych konarów. Rozwidlenie główne w nasadzie korony drzewa (dotyczy konaru konstrukcyjnego wyrastającego w kierunku północnym) posiada symptomy zakorka i pod warstwą mchu zalegającego w rozwidleniu widoczne są początki pęknięcia. Obecnie nie stwarza to, co prawda znacznego zagrożenia rozłamaniem i upadkiem, lecz w trakcie kolejnych sezonów wegetacyjnych, gdy masa konaru z obfitym ulistnieniem powiększy się istnieje potencjalne ryzyko rozłamania. Podobna sytuacja jest w przypadku wybujałych konarów w kierunku południowym, obecnie w rozwidleniach nie obserwujemy pęknięć jedynie niewielką deformację kory i nieznaczne symptomy zakorka jednak stosunek długości pojedynczych konarów do ich grubości w miejscu rozwidlenia i kąt, pod jakim wyrastają z pnia pozwala przypuszczać, iż rozwidlenia są przeciążone i tak jak w przypadku konaru w nasadzie korony uwzględniając przyrosty w kolejnych sezonach wegetacyjnych należy się liczyć z wzrastającym ryzykiem wyłamania.

2. Należy wygrodzić możliwie duży obszar pod okapem korony drzewa, rozluźnić glebę metodą Air Spade i wyściółkować zrębkiem dębowym na grubość ok. 10 cm.

3. Drzewo należy objąć stałym monitoringiem. Obserwacje okresowe poszczególnych elementów drzewa (zwracając szczególną uwagę na opisane powyżej rozwidlenie w nasadzie korony), należy przeprowadzać przynajmniej 2 razy w roku, a kolejne badania specjalistyczne należy przeprowadzić za 2 lata.

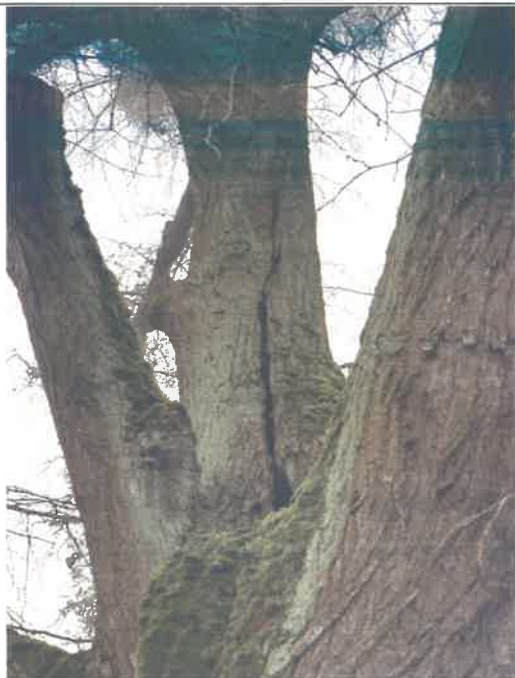
pnia aż do odziomka (zbadano pionem sznurkowym), rozwidlenie mocno omszone. Wyrastający z nasady korony w kierunku południowym konar konstrukcyjny posiada na długości ok. 2m pęknięcie podłużne z rozwarstwieniem i widocznym ubytkiem wewnętrznym (rynnowym) połączone z ubytkiem w pniu i sięgającym wysoko na kilka metrów. Niewielki konar wyrastający w kierunku zachodnim posiada liczne pęknięcia i podłużne ubytki z rozkładem i widocznym rozległym ubytkiem rynnowym, mocno omszony. Pozostałe rozwidlenia prawidłowe lub względnie prawidłowe, lecz obecnie nie stwarzają ryzyka rozłamania się. W koronie drzewa susz gałęziowy fizjologiczny.

Fot. 5. Pęknięcie z ubytkiem na konarze konstrukcyjnym.

1. Należy wykonać cięcia redukcyjne mające na celu zmniejszenie ogólnej masy korony, co pośrednio odciąży rozwidlenie w nasadzie korony i zminimalizuje ryzyko rozłamania. Cięcia powinny dotyczyć konarów konstrukcyjnych wyrastających w kierunku południowym i północnym. Ponadto należy zredukować niewielki konar wyrastający poniżej rozwidlenia głównego w kierunku północno-zachodnim. Redukcji wymagają również boczne konary wyrastające z najbardziej osłabionego konaru konstrukcyjnego wyrastające w kierunku południowo-zachodnim. Całość cięć nie powinna przekroczyć 25% obecnej masy korony. Ponadto w koronie drzewa należy zamontować wiązania linowe elastyczne o wytrzymałości 4 ton. Wiazania powinny asekurować rozwidlenie główne w nasadzie korony. Ostateczne miejsce zamocowania wiązań ustali specjalista wykonujący prace w koronie drzewa uwzględniając wytyczne producenta i możliwości techniczne w koronie drzewa. Schematyczny zakres cięć i miejsce zamontowania wiązań pokazano na fotografii poniżej. Należy również w trybie pilnym usunąć wszystkie siedliska jemioły z korony drzewa. Siedliska jemioły powinny być usuwane zgodnie ze standardami pielęgnacji drzew opracowanymi przez Instytut Drzewa (<https://drzewa.org.pl/standardy/>), a miejsca po wyciętym półpaszożycie, powinny być odpowiednio cieniowane włókniną. Opisane powyżej zabiegi powinien przeprowadzić specjalista posiadający odpowiednie kwalifikacji i doświadczenie w prowadzeniu tego typu prac. Stosownym by było aby prace były prowadzone pod nadzorem doświadczonego inspektora CID lub fizjologa roślin.

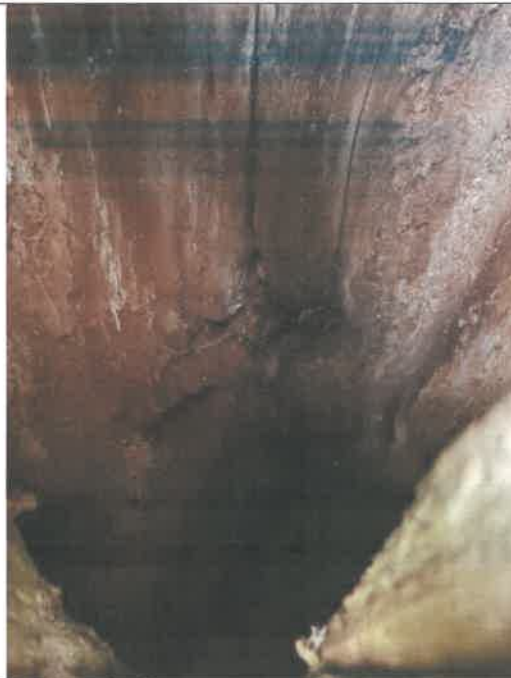
Badane drzewo to dojrzały okaz, pomnik przyrody, posiada koronę rozłożystą i okazałą o pokroju nieregularnym, tworzy się na ok. 4 m rozwidleniem pnia na dwa przewodniki/konary konstrukcyjne, w miejscu rozwidlenia wyrastają jeszcze dwa mniejszych rozmiarów konary, razem tworząc nasadę korony. Powyżej kolejne rozwidlenia na konary i gałęzie, całość obecnie o dość luźnym pokroju. Korona lekko asymetryczna w kierunku południowym. W koronie widoczne liczne ślady cięć redukcyjnych i podkrzesywania, starsze rany po cięciach dobrze zabliźnione. Redukowane gałęzie posiadają niewielkie, młode odrosty. Na wszystkich konarach i niemal wszystkich gałęziach liczne siedliska jemioty. W nasadzie korony na ok. 4m wysokości, w miejscu gdzie pień rozwidla się na konary konstrukcyjne widoczne pęknięcie przechodzące na pęknięcie otwarte ze znacznym ubytkiem wgłębnym (kominowym) sięgającym głęboko w dół

Fot. 6. Ubytek kominowy w pniu

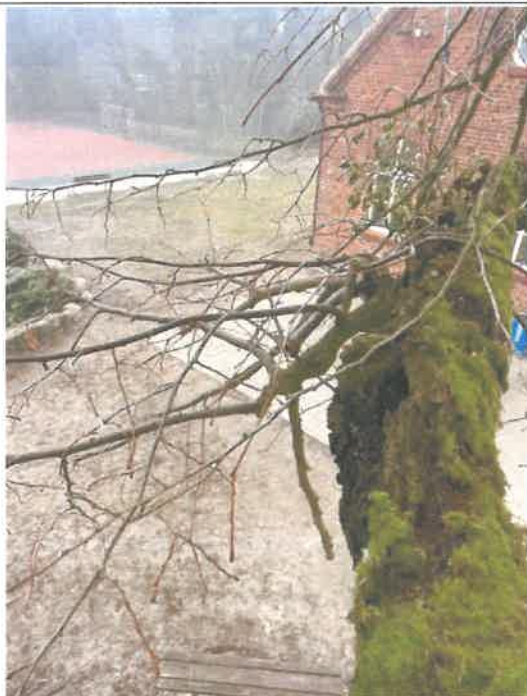
Fot. 7. Osłabiony konar wyrastający z nasady korony

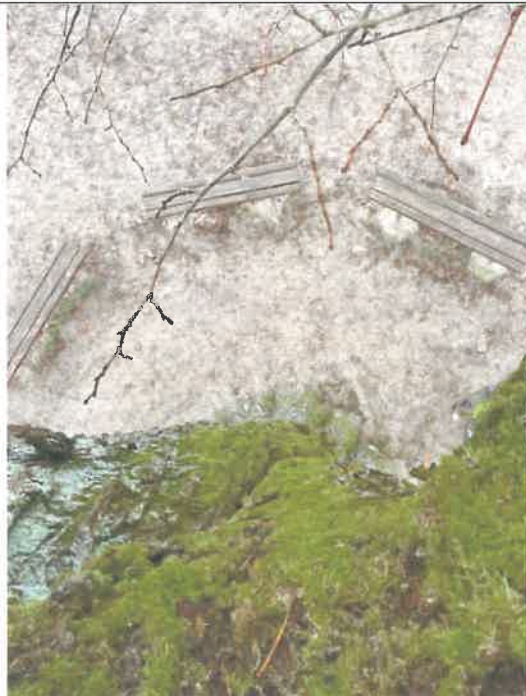
Fot. 8. Pęknięcie w nasadzie korony

siedliskami jemioły, wszystko to skutkuje rozległym pęknięciem w nasadzie korony. Ponadto pień drzewa posiada uszkodzenia powodujące, iż jest osłabiony a pojedyncze konary posiadają znaczne uszkodzenia z rozkładem wewnętrznym. Uwzględniając powyższe ryzyko upadku drzewa w całości, czy upadku pojedynczych konarów należy ocenić obecnie jako realne i nieakceptowalne.

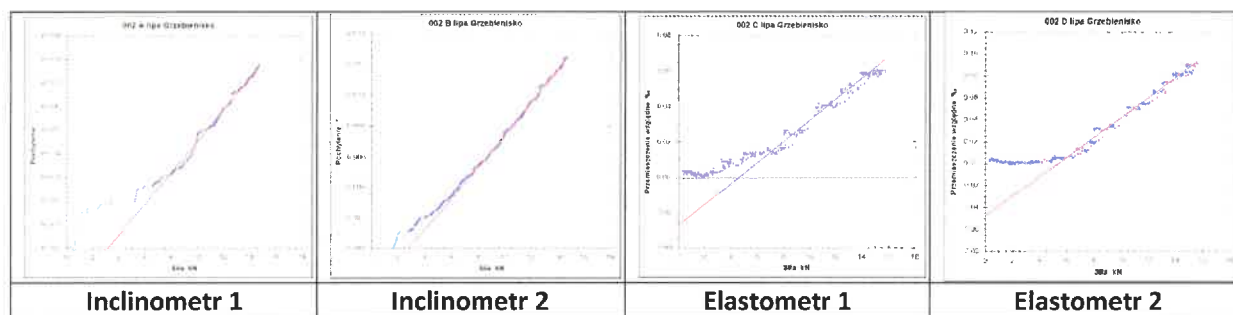
Ryc. Wykresy obrazujące odczyty inklinometrów i elastometrów w trakcie badania statyki drzewa nr 002

- inclinometr 1 – 4,97
- inclinometr 2 – 4,63
- elastometr 1 – 3,12
- elastometr 2 – 3,30

Z powyższego wynika, że drzewo nr 002 nie stanowi zagrożenia.

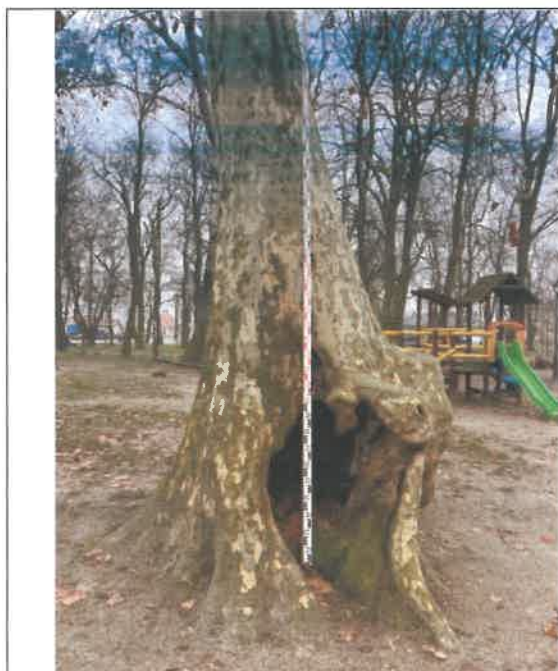
Fot. 5. Rozległy ubytek w odziomku

Drzewo wizualnie można ocenić jako egzemplarz o stosunkowo dobrej kondycji, wykazuje też oznaki wyraźnej vitalności. Natomiast istotnym mankamentem w budowie jest znacznie uszkodzony odziomek drzewa. Korona drzewa jest okazała i rozłożysta, a znaczna vitalność drzewa powoduje, iż obciążenia przenoszone są na pień z uszkodzonym odziomkiem. Ocena drzewa z zastosowaniem metody VTA i badania specjalistycznego kwalifikują drzewo w grupie umiarkowanego ryzyka. Obecnie drzewo nie stwarza zagrożenia rozłamaniem czy upadkiem, natomiast uwzględniając vitalność drzewa i sukcesywne przyrosty korony w poszczególnych sezonach wegetacyjnych należy przypuszczać, iż ryzyko w otoczeniu drzewa będzie się powiększać. Widzimy w odziomku prawidłową reakcję drzewa na uszkodzenia, widoczna jest obficie wytworzona tkanka przyranna o wyjątkowych właściwościach, jednak przy tak znacznej masie korony może się to okazać niewystarczające.

1. Należy wykonać redukcję korony, cięcia powinny być ukierunkowane na zmniejszenie jej ogólnej masy i redukcję części wierzchołkowej, cięcia te powinny mieć charakter cięć redukcyjno-zagęszczających. Podczas wykonywania cięć należy unikać podkrzesywania korony drzewa. Całość cięć nie powinna przekroczyć 15% obecnej masy korony. Schematyczny zakres cięć pokazano na fotografii poniżej.
2. Drzewo należy objąć stałym monitoringiem. Obserwacje okresowe poszczególnych elementów drzewa (zwracając szczególną uwagę na symptomy wskazujące na pogorszenie się statyki drzewa), należy przeprowadzać przynajmniej 2 razy w roku, a kolejne badania specjalistyczne należy przeprowadzić za 2 lata.

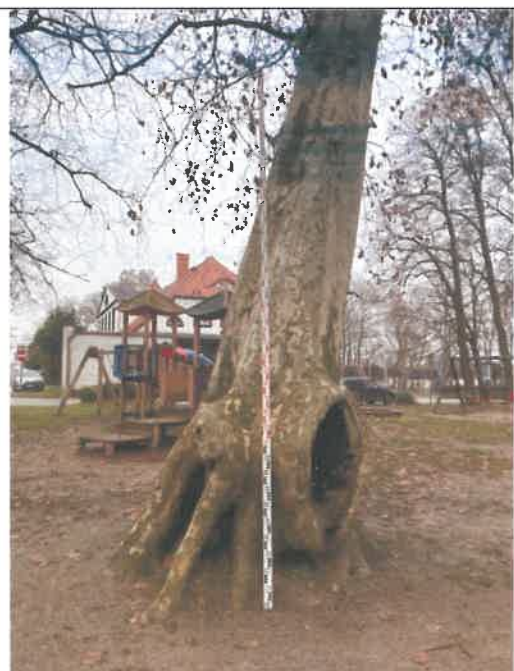
Fot. 6. Naturalne wzmocnienia z drewna reakcyjnego

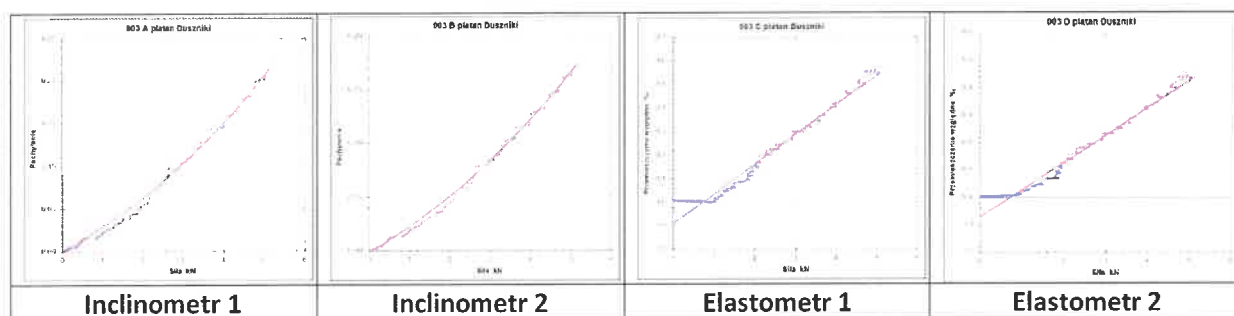
Ryc. Wykresy obrazujące odczyty inklinometrów i elastometrów w trakcie badania statyki drzewa nr 003

- inclinometr 1 – 8,07
- inclinometr 2 – 8,01
- elastometr 1 – 4,29
- elastometr 2 – 5,23

Z powyższego wynika, że drzewo nr 3 nie stanowi zagrożenia.

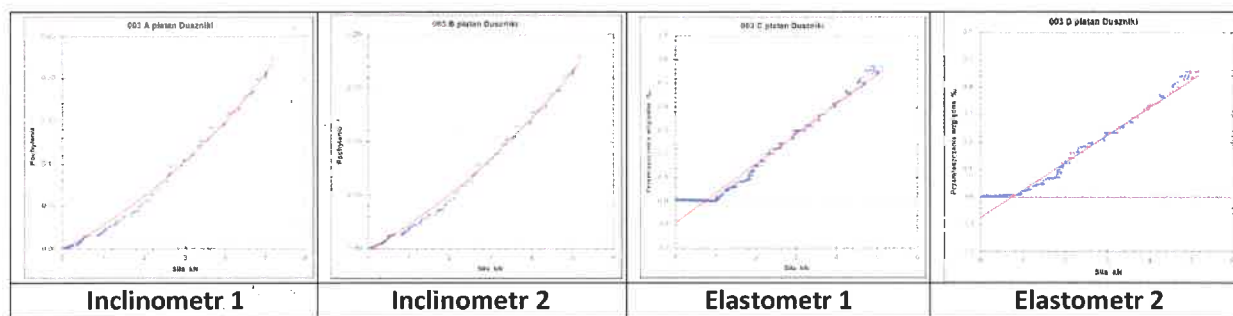
Ryc. Wykresy obrazujące odczyty inklinometrów i elastometrów w trakcie badania statyki drzewa nr 003

- inclinometr 1 – 8,07
- inclinometr 2 – 8,01
- elastometr 1 – 4,29
- elastometr 2 – 5,23

Z powyższego wynika, że drzewo nr 3 nie stanowi zagrożenia.
