# **INWENTARYZACJA I EKSPERTYZA DENDROLOGICZNA**

## **3 drzew rosnących na terenie gminy Duszniki**

**(Umowa nr RRG.272.129.2025)**

Łuków, grudzień 2025 r.

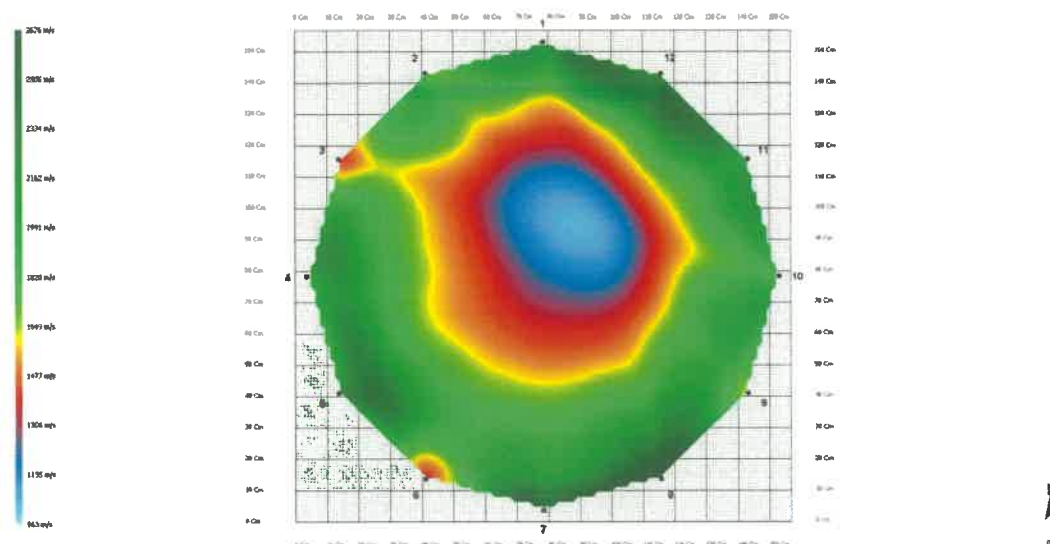
Ryc. Tomograficzny obraz przekroju pnia – drzewo nr 001 na wysokości 50 cm.

| Nazwa Warstwy | Wysokość | Powierzchnia objęta rozkładem | Współczynnik bezpieczeństwa | Ocena ryzyka |
| Warstwa #1 | 50 Cm | 35 % | 2347 % | Niskie ryzyko |

**Współczynnik bezpieczeństwa: 2347 %**

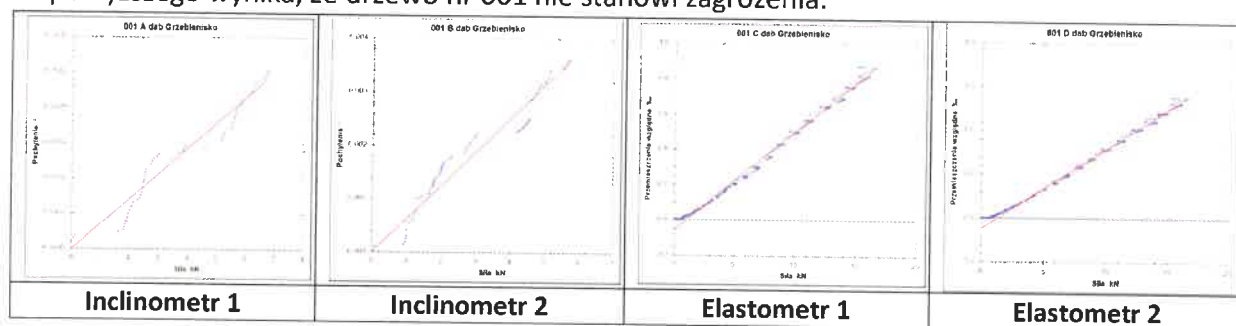
Ryc. Wykresy obrazujące odczyty inklinometrów i elastometrów w trakcie badania statyki drzewa nr 001

- inclinometr 1 – 9,80
- inclinometr 2 – 5,62
- elastometr 1 – 3,84
- elastometr 2 – 2,99

Z powyższego wynika, że drzewo nr 001 nie stanowi zagrożenia.

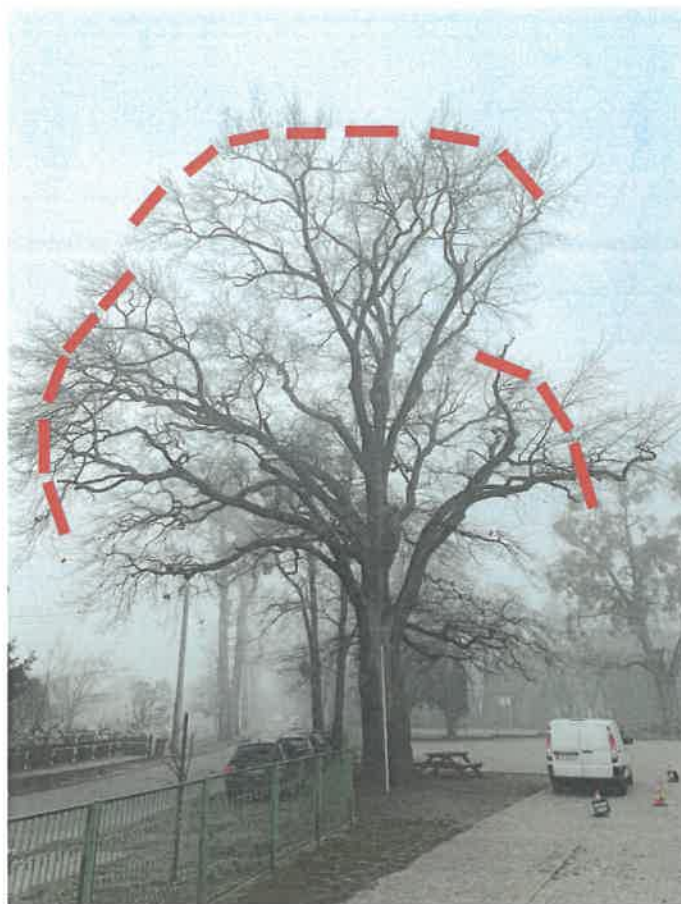
Ryc. Schemat cięć korekcyjnych drzewa nr 001

drzewa i pojedyncze wybujałe konary powoduje przeciążenia nielicznych konarów. Rozwidlenie główne w nasadzie korony drzewa (dotyczy konaru konstrukcyjnego wyrastającego w kierunku północnym) posiada symptomy zakorka i pod warstwą mchu zalegającego w rozwidleniu widoczne są początki pęknięcia. Obecnie nie stwarza to, co prawda znacznego zagrożenia rozłamaniem i upadkiem, lecz w trakcie kolejnych sezonów wegetacyjnych, gdy masa konaru z obfitym ulistnieniem powiększy się istnieje potencjalne ryzyko rozłamania. Podobna sytuacja jest w przypadku wybujałych konarów w kierunku południowym, obecnie w rozwidleniach nie obserwujemy pęknięć jedynie niewielką deformację kory i nieznaczne symptomy zakorka jednak stosunek długości pojedynczych konarów do ich grubości w miejscu rozwidlenia i kąt, pod jakim wyrastają z pnia pozwala przypuszczać, iż rozwidlenia są przeciążone i tak jak w przypadku konaru w nasadzie korony uwzględniając przyrosty w kolejnych sezonach wegetacyjnych należy się liczyć z wzrastającym ryzykiem wyłamania.

2. Należy wygrodzić możliwie duży obszar pod okapem korony drzewa, rozluźnić glebę metodą Air Spade i wyściółkować zrębkiem dębowym na grubość ok. 10 cm.

3. Drzewo należy objąć stałym monitoringiem. Obserwacje okresowe poszczególnych elementów drzewa (zwracając szczególną uwagę na opisane powyżej rozwidlenie w nasadzie korony), należy przeprowadzać przynajmniej 2 razy w roku, a kolejne badania specjalistyczne należy przeprowadzić za 2 lata.

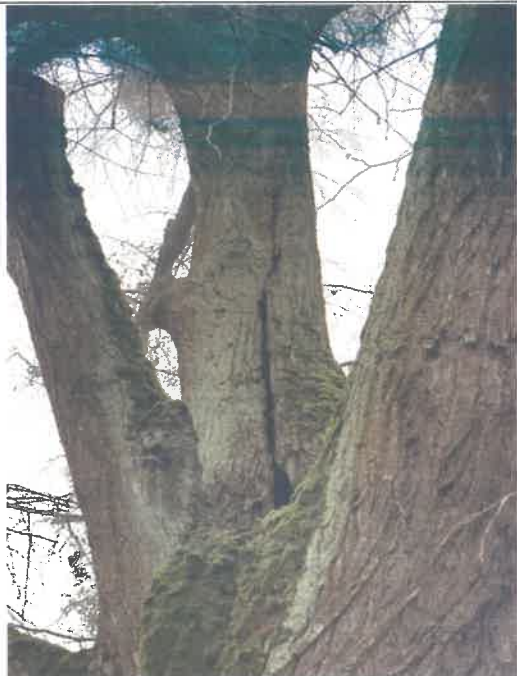
pnia aż do odziomka (zbadano pionem sznurkowym), rozwidlenie mocno omszone. Wyrastający z nasady korony w kierunku południowym konar konstrukcyjny posiada na długości ok. 2m pęknięcie podłużne z rozwarstwieniem i widocznym ubytkiem wewnętrznym (rynnowym) połączone z ubytkiem w pniu i sięgającym wysoko na kilka metrów. Niewielki konar wyrastający w kierunku zachodnim posiada liczne pęknięcia i podłużne ubytki z rozkładem i widocznym rozległym ubytkiem rynnowym, mocno omszony. Pozostałe rozwidlenia prawidłowe lub względnie prawidłowe, lecz obecnie nie stwarzają ryzyka rozłamania się. W koronie drzewa susz gałęziowy fizjologiczny.

Fot. 5. Pęknięcie z ubytkiem na konarze konstrukcyjnym.

1. Należy wykonać cięcia redukcyjne mające na celu zmniejszenie ogólnej masy korony, co pośrednio odciąży rozwidlenie w nasadzie korony i zminimalizuje ryzyko rozłamania. Cięcia powinny dotyczyć konarów konstrukcyjnych wyrastających w kierunku południowym i północnym. Ponadto należy zredukować niewielki konar wyrastający poniżej rozwidlenia głównego w kierunku północno-zachodnim. Redukcji wymagają również boczne konary wyrastające z najbardziej osłabionego konaru konstrukcyjnego wyrastające w kierunku południowo-zachodnim. Całość cięć nie powinna przekroczyć 25% obecnej masy korony. Ponadto w koronie drzewa należy zamontować wiązania linowe elastyczne o wytrzymałości 4 ton. Wiązania powinny asekurować rozwidlenie główne w nasadzie korony. Ostateczne miejsce zamocowania wiązań ustali specjalista wykonujący prace w koronie drzewa uwzględniając wytyczne producenta i możliwości techniczne w koronie drzewa. Schematyczny zakres cięć i miejsce zamontowania wiązań pokazano na fotografii poniżej. Należy również w trybie pilnym usunąć wszystkie siedliska jemioty z korony drzewa. Siedliska jemioty powinny być usuwane zgodnie ze standardami pielęgnacji drzew opracowanymi przez Instytut Drzewa (<https://drzewa.org.pl/standardy/>), a miejsca po wyciętym półpaszożycie, powinny być odpowiednio cieniowane włókniną. Opisane powyżej zabiegi powinien przeprowadzić specjalista posiadający odpowiednie kwalifikacji i doświadczenie w prowadzeniu tego typu prac. Stosownym by było aby prace były prowadzone pod nadzorem doświadczonego inspektora CID lub fizjologa roślin.

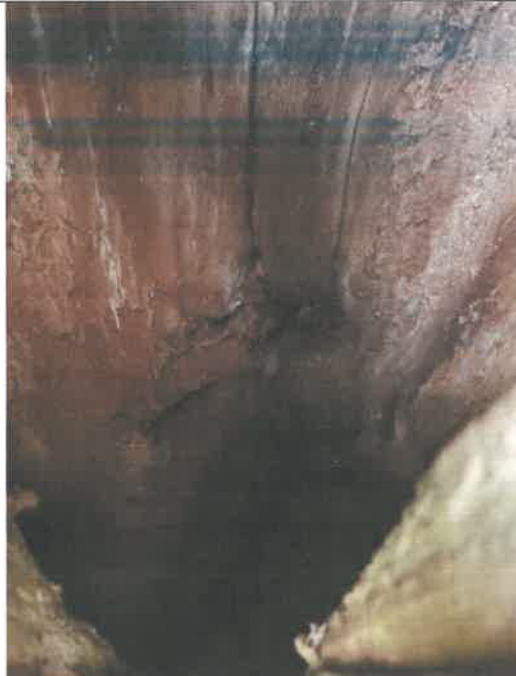
Badane drzewo to dojrzały okaz, pomnik przyrody, posiada koronę rozłożystą i okazałą o pokroju nieregularnym, tworzy się na ok. 4 m rozwidleniem pnia na dwa przewodniki/konary konstrukcyjne, w miejscu rozwidlenia wyrastają jeszcze dwa mniejszych rozmiarów konary, razem tworząc nasadę korony. Powyżej kolejne rozwidlenia na konary i gałęzie, całość obecnie o dość luźnym pokroju. Korona lekko asymetryczna w kierunku południowym. W koronie widoczne liczne ślady cięć redukcyjnych i podkrzesywania, starsze rany po cięciach dobrze zabiżnione. Redukowane gałęzie posiadają niewielkie, młode odrosty. Na wszystkich konarach i niemal wszystkich gałęziach liczne siedliska jemioty. W nasadzie korony na ok. 4m wysokości, w miejscu gdzie pień rozwidla się na konary konstrukcyjne widoczne pęknięcie przechodzące na pęknięcie otwarte ze znacznym ubytkiem wgłębnym (kominowym) sięgającym głęboko w dół

Fot. 6. Ubytek kominowy w pniu

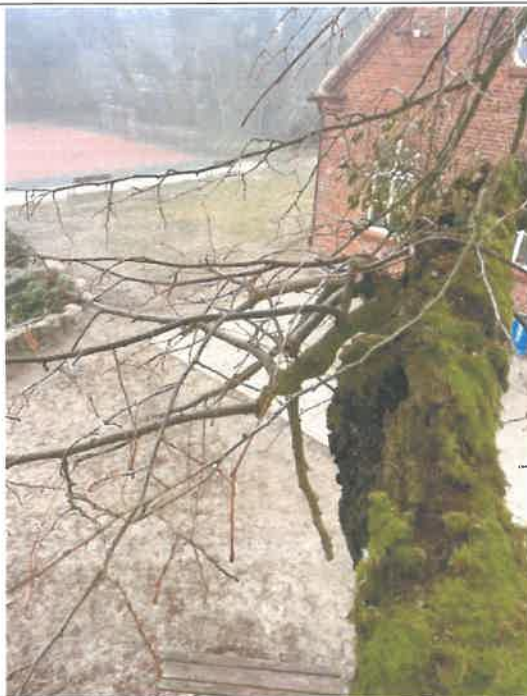
Fot. 7. Osłabiony konar wyrastający z nasady korony

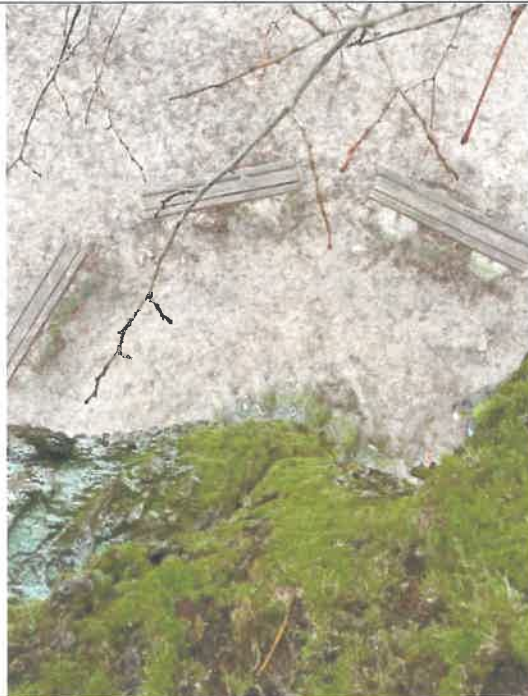
Fot. 8. Pęknięcie w nasadzie korony

siedliskami jemioty, wszystko to skutkuje rozległym pęknięciem w nasadzie korony. Ponadto pień drzewa posiada uszkodzenia powodujące, iż jest osłabiony a pojedyncze konary posiadają znaczne uszkodzenia z rozkładem wewnętrznym. Uwzględniając powyższe ryzyko upadku drzewa w całości, czy upadku pojedynczych konarów należy ocenić obecnie jako realne i nieakceptowalne.

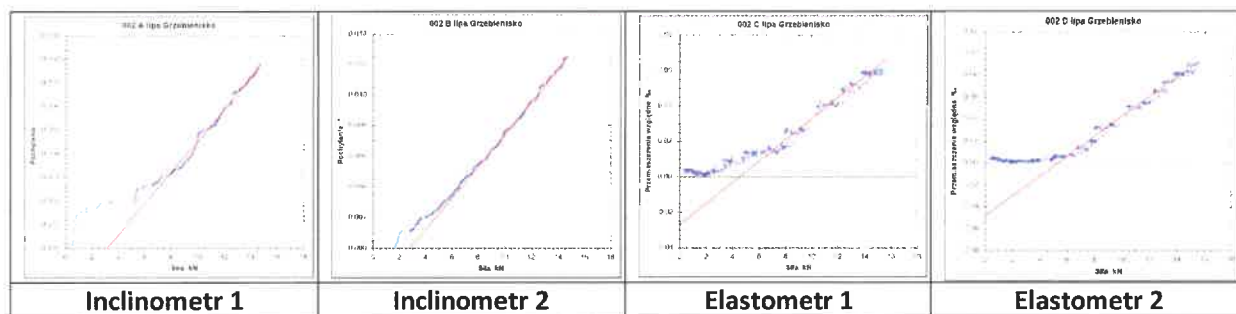
Ryc. Wykresy obrazujące odczyty inklinometrów i elastometrów w trakcie badania statyki drzewa nr 002

- inclinometr 1 – 4,97
- inclinometr 2 – 4,63
- elastometr 1 – 3,12
- elastometr 2 – 3,30

Z powyższego wynika, że drzewo nr 002 nie stanowi zagrożenia.

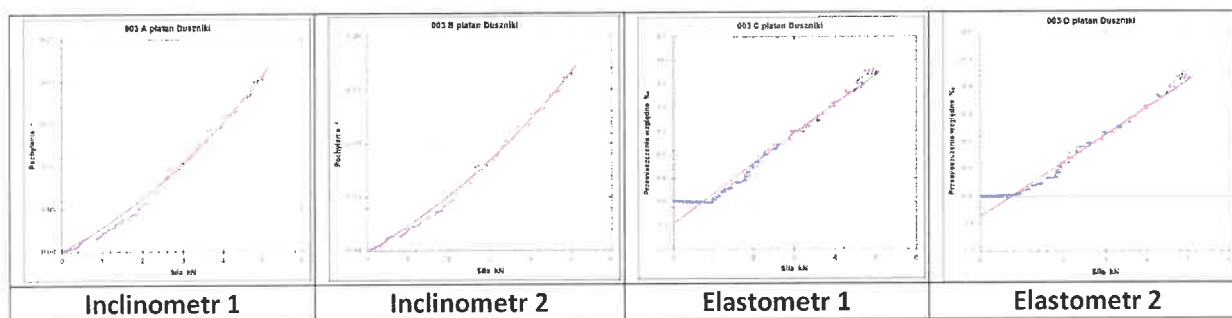
Ryc. Wykresy obrazujące odczyty inklinometrów i elastometrów w trakcie badania statyki drzewa nr 003

- inclinometr 1 – 8,07
- inclinometr 2 – 8,01
- elastometr 1 – 4,29
- elastometr 2 – 5,23

Z powyższego wynika, że drzewo nr 3 nie stanowi zagrożenia.

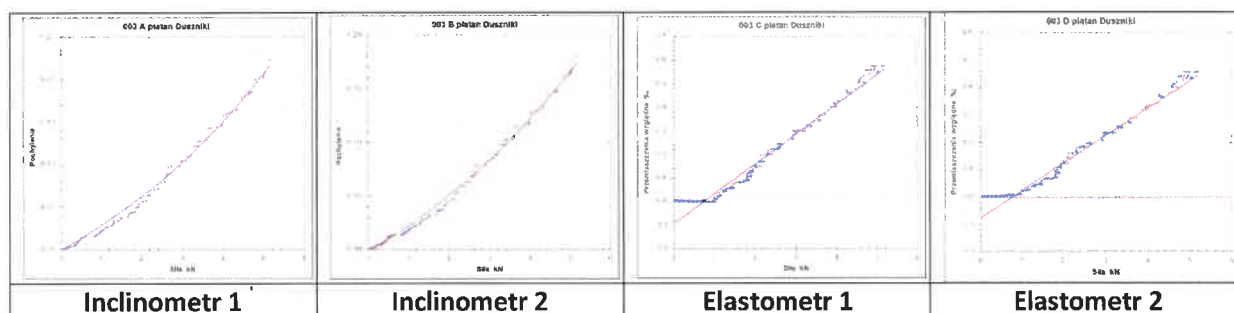
Ryc. Wykresy obrazujące odczyty inklinometrów i elastometrów w trakcie badania statyki drzewa nr 003

- inclinometr 1 – 8,07
- inclinometr 2 – 8,01
- elastometr 1 – 4,29
- elastometr 2 – 5,23

Z powyższego wynika, że drzewo nr 3 nie stanowi zagrożenia.

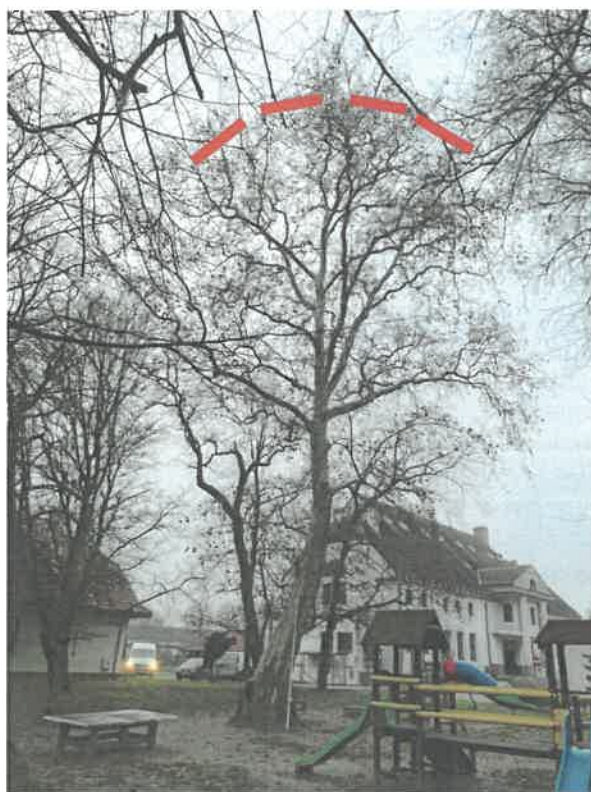
Ryc. Schemat cięć korekcyjnych drzewa nr 003

Drzewo wizualnie można ocenić jako egzemplarz o stosunkowo dobrej kondycji, wykazuje też oznaki wyraźnej vitalności. Natomiast istotnym mankamentem w budowie jest znacznie uszkodzony odziomek drzewa. Korona drzewa jest okazała i rozłożysta, a znaczna vitalność drzewa powoduje, iż obciążenia przenoszone są na pień z uszkodzonym odziomkiem. Ocena drzewa z zastosowaniem metody VTA i badania specjalistycznego kwalifikują drzewo w grupie umiarkowanego ryzyka. Obecnie drzewo nie stwarza zagrożenia rozłamaniem czy upadkiem, natomiast uwzględniając vitalność drzewa i sukcesywne przyrosty korony w poszczególnych sezonach wegetacyjnych należy przypuszczać, iż ryzyko w otoczeniu drzewa będzie się powiększać. Widzimy w odziomku prawidłową reakcję drzewa na uszkodzenia, widoczna jest obficie wytworzona tkanka przyranna o wyjątkowych właściwościach, jednak przy tak znacznej masie korony może się to okazać niewystarczające.

1. Należy wykonać redukcję korony, cięcia powinny być ukierunkowane na zmniejszenie jej ogólnej masy i redukcję części wierzchołkowej, cięcia te powinny mieć charakter cięć redukcyjno-zagęszczających. Podczas wykonywania cięć należy unikać podkrzesywania korony drzewa. Całość cięć nie powinna przekroczyć 15% obecnej masy korony. Schematyczny zakres cięć pokazano na fotografii poniżej.
2. Drzewo należy objąć stałym monitoringiem. Obserwacje okresowe poszczególnych elementów drzewa (zwracając szczególną uwagę na symptomy wskazujące na pogorszenie się statyki drzewa), należy przeprowadzać przynajmniej 2 razy w roku, a kolejne badania specjalistyczne należy przeprowadzić za 2 lata.
