# **INWENTARYZACJA I EKSPERTYZA DENDROLOGICZNA**

## **3 drzew rosnących na terenie gminy Duszniki**

**(Umowa nr RRG.272.129.2025)**

Łuków, grudzień 2025 r.

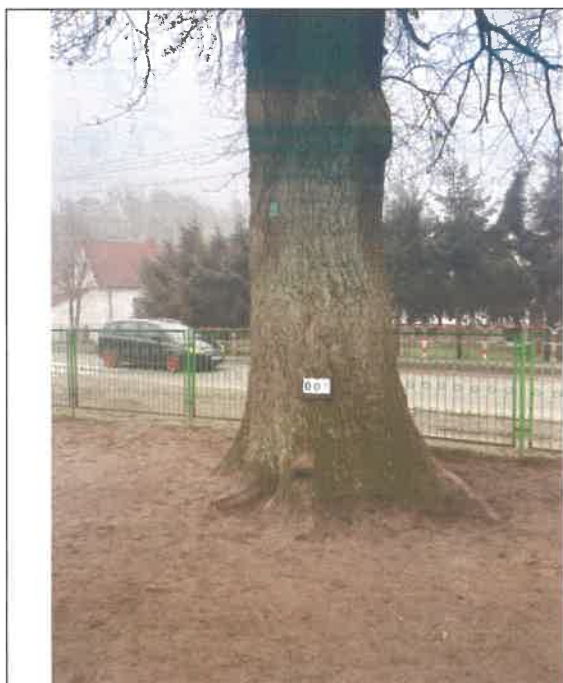
Fot. 1. Pień drzewa z oznaczeniem

Pień drzewa stosunkowo prosty, okazały lekko zbieżny ku górze, posiada korę szarą do ciemno-szarej głęboko podłużnie spękaną, nieznacznie omszoną i pokrytą porostami, głównie od północy i zachodu, typową dla gatunku. Na wys. ok. 5 m z pnia wyrasta pierwszy konar konstrukcyjny znacznych rozmiarów tworząc nasadę korony. Poniżej pojedyncze gałęzie wyrastają z pnia pod łagodnym kątem, opadają lekko w dół, noszą ślady znacznych redukcji. Na pniu widoczne pojedyncze guzy i zgrubienia, ślady po odciętych konarach/gałęziach. Dołem pień lekko pogrubiony, posiada niewielkie nabiegi korzeniowe noszące ślady otarć i lekkich uszkodzeń. Od strony północnej na jednym z nabiegów korzeniowych guzowata narośl, pomiędzy nabiegami korzeniowymi niewielkie rozstępy/wklęsnięcia.

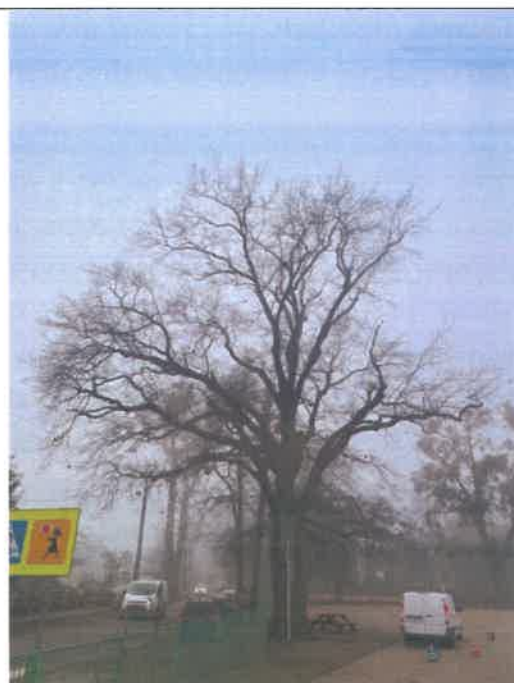
Fot. 2. Pokrój drzewa

Badane drzewo to dojrzały okaz, pomnik przyrody, posiada koronę rozłożystą i okazałą o pokroju kulistym, tworzy się na ok. 5 m wyrastającymi z pnia konarami konstrukcyjnymi, w miejscu rozwidlenia wyraźna deformacja kory. Poniżej pojedyncze gałęzie wyrastające pod łagodnym kątem. Powyżej kolejne wyrastające konary, aż do ostatniego rozwidlenia pnia, które znajduje się na ok. 10 m. Korona lekko asymetryczna, bardziej rozbudowana w kierunku południowym. W koronie widoczne liczne ślady cięć redukcyjnych i podkrzesywania głównie od strony jezdni, rany po cięciach dobrze zabliźnione. W większości redukowane konary/gałęzie posiadają młode odrosty. W koronie drzewa pojedyncze wybujałe konary/gałęzie, z symptomami przeciążenia, lecz obecnie nie stwarzają ryzyka wyłamania czy upadku. W nasadzie korony na ok. 5 m wysokości w miejscu gdzie wyrasta pierwszy konar konstrukcyjny w kierunku północnym w rozwidleniu oprócz opisanej powyżej deformacji kory widoczne również początki pęknięcia, obecnie dość obficie omszone. Pozostałe rozwidlenia prawidłowe lub względnie prawidłowe, lecz obecnie nie stwarzają ryzyka rozłamania się. W koronie drzewa susz gałęziowy fizjologiczny.

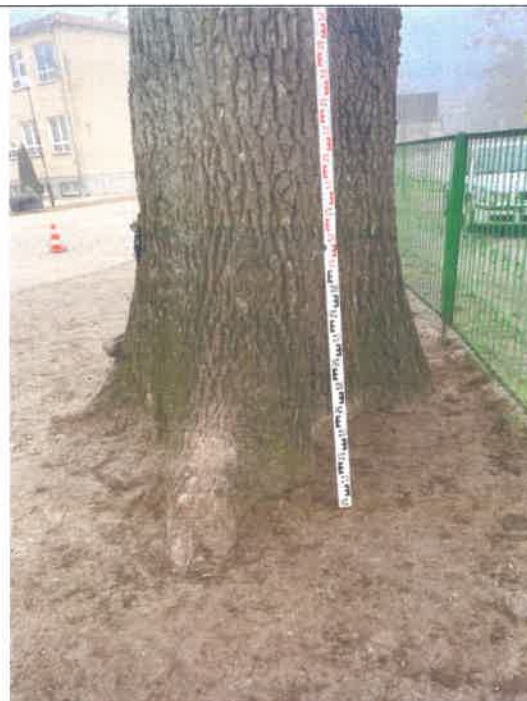
Fot. 4. Odziomek drzewa

System korzeniowy niewidoczny na powierzchni gruntu, badanie sondą arborystyczną ograniczone ze względu na znaczne zagęszczenie gruntu w otoczeniu pnia, pojedyncze korzenie, które udało się zbadać nie wykazują oznak rozkładu. Istnieją przesłanki by uważać, iż system korzeniowy rozwija się w stosunkowo niekorzystnych warunkach. Przestrzeń wokół pnia jest znacznie zagęszczona, ograniczają ją również fundament betonowy ogrodzenia i mocno zagęszczone pobocze ulicy a następnie nawierzchnia ulicy ze wszystkimi warstwami podbudowy i obrzeżami betonowymi.

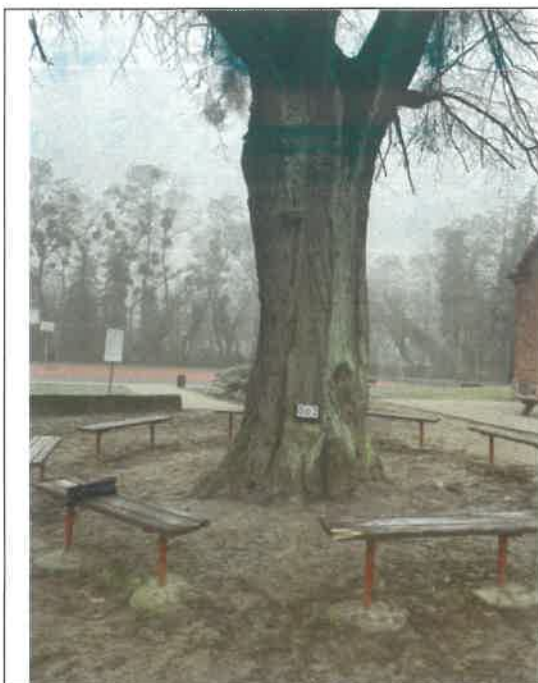
Fot. 1. Pień drzewa z oznaczeniem

Pień drzewa prosty, lekko pogrubiony poniżej nasady i w odziomku. Posiada korę szarą do ciemno-szarej głęboko podłużnie spękaną, nieznacznie omszoną i miejscami pokrytą porostami, typową dla gatunku. Na wys. ok. 4 m pień rozwidla się na dwa konary konstrukcyjne tworząc nasadę korony, nieznacznie poniżej wyrasta jeszcze kilka mniejszych konarów. Na pniu widoczne pojedyncze podłużne płytkie rozwarstwienia, zgrubienia, dołem przechodzące w głębszy o zmiennej strukturze kory niektóre z drewna reakcyjnego wytworzone jako reakcja drzewa na wewnętrzne osłabienie pnia. Dołem pień lekko pogrubiony posiada kilka podłużnych rozwarstwień/pęknięć lecz bez niebezpiecznych symptomów. W odziomku na poziomie kontaktu z gruntem kilka niewielkich ubytków wgłębnych, dobrze zabliźnionych. Niewielkie nabiegi korzeniowe noszące ślady otarć i lekkich uszkodzeń.

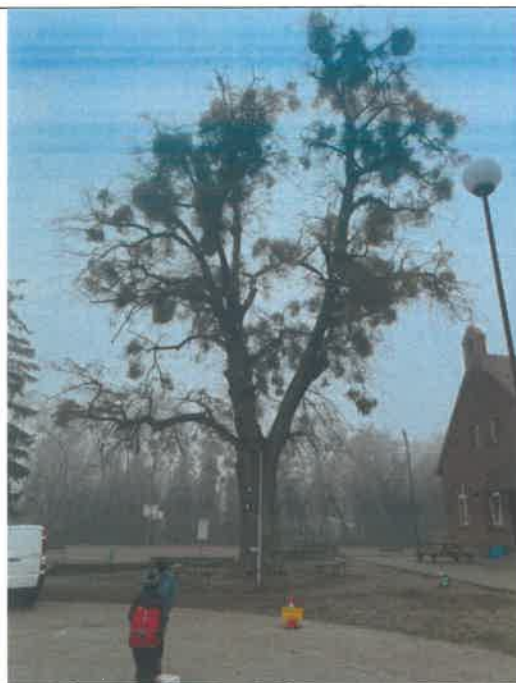
Fot. 2. Pokrój drzewa

Badane drzewo to dojrzały okaz, pomnik przyrody, posiada koronę rozłożystą i okazałą o pokroju nieregularnym, tworzy się na ok. 4 m rozwidleniem pnia na dwa przewodniki/konary konstrukcyjne, w miejscu rozwidlenia wyrastają jeszcze dwa mniejszych rozmiarów konary, razem tworząc nasadę korony. Powyżej kolejne rozwidlenia na konary i gałęzie, całość obecnie o dość luźnym pokroju. Korona lekko asymetryczna w kierunku południowym. W koronie widoczne liczne ślady cięć redukcyjnych i podkrzesywania, starsze rany po cięciach dobrze zabliźnione. Redukowane gałęzie posiadają niewielkie, młode odrosty. Na wszystkich konarach i niemal wszystkich gałęziach liczne siedliska jemioty. W nasadzie korony na ok. 4m wysokości, w miejscu gdzie pień rozwidla się na konary konstrukcyjne widoczne pęknięcie przechodzące na pęknięcie otwarte ze znacznym ubytkiem wgłębnym (kominowym) sięgającym głęboko w dół

pnia aż do odziomka (zbadano pionem sznurkowym), rozwidlenie mocno omszone. Wyrastający z nasady korony w kierunku południowym konar konstrukcyjny posiada na długości ok. 2m pęknięcie podłużne z rozwarstwieniem i widocznym ubytkiem wewnętrznym (rynnowym) połączone z ubytkiem w pniu i sięgającym wysoko na kilka metrów. Niewielki konar wyrastający w kierunku zachodnim posiada liczne pęknięcia i podłużne ubytki z rozkładem i widocznym rozległym ubytkiem rynnowym, mocno omszony. Pozostałe rozwidlenia prawidłowe lub względnie prawidłowe, lecz obecnie nie stwarzają ryzyka rozłamania się. W koronie drzewa susz gałęziowy fizjologiczny.

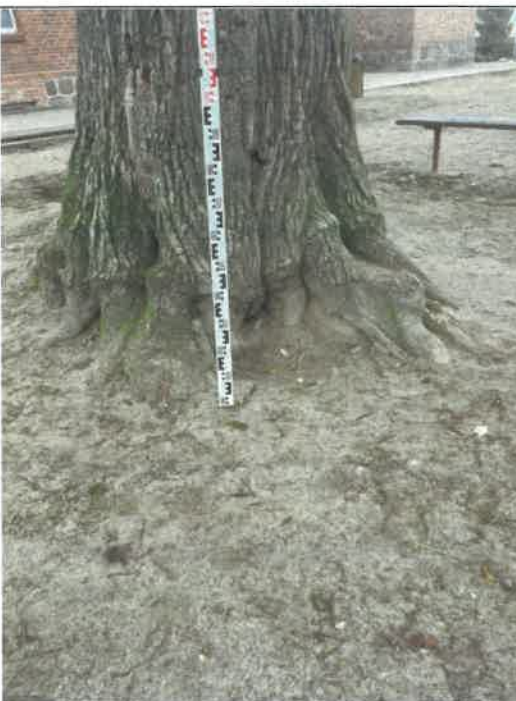
Fot. 4. Odziomek drzewa

System korzeniowy częściowo widoczny na powierzchni gruntu, odsłonięte korzenie noszą ślady otarć i uszkodzeń mechanicznych. Badanie sondą arborystyczną ograniczone ze względu na znaczne zagęszczenie gruntu w otoczeniu pnia, pojedyncze korzenie, które udało się zbadać nie wykazują oznak rozkładu. Należy przypuszczać, iż system korzeniowy rozwija się w stosunkowo niekorzystnych warunkach gdyż przestrzeń wokół pnia jest niewielka i znacznie zagęszczona. Ograniczają ją również fundament rozmieszczonych wokół pnia ławek na fundamentach betonowych.

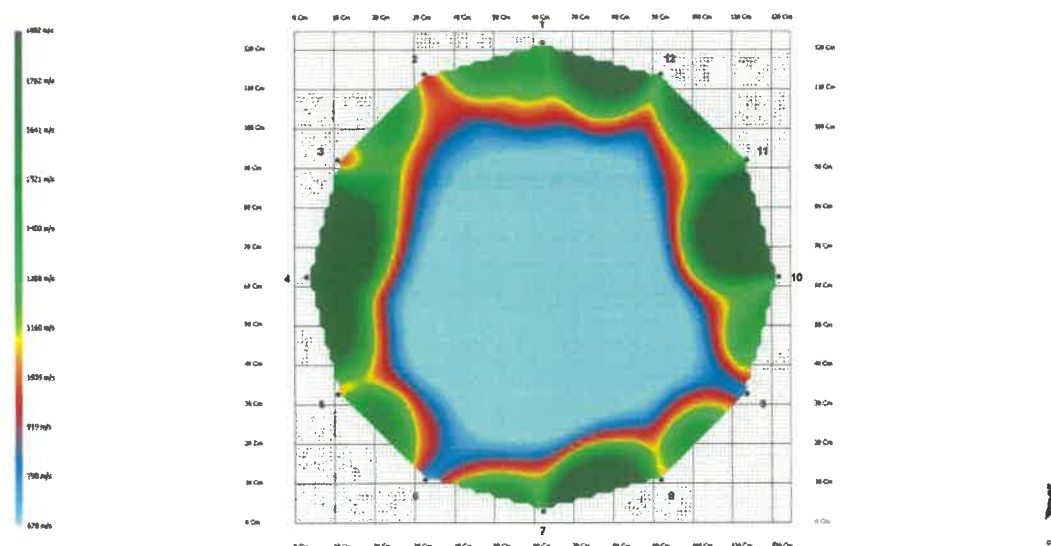
Ryc. Tomograficzny obraz przekroju pnia – drzewo nr 002 na wysokości 140 cm

siedliskami jemioły, wszystko to skutkuje rozległym pęknięciem w nasadzie korony. Ponadto pień drzewa posiada uszkodzenia powodujące, iż jest osłabiony a pojedyncze konary posiadają znaczne uszkodzenia z rozkładem wewnętrznym. Uwzględniając powyższe ryzyko upadku drzewa w całości, czy upadku pojedynczych konarów należy ocenić obecnie jako realne i nieakceptowalne.

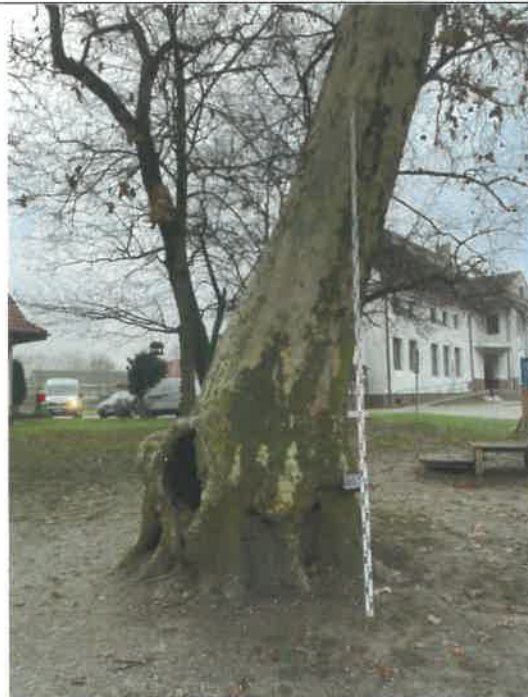
Fot. 4. Odziomek drzewa

Pień drzewa pochylony w kierunku północno-wschodnim na wys. 6-7m przegina się i prostuje wzrastając górą stosunkowo prosto i pionowo. Posiada korę gładką, szaropopielatą do zielonkawej, łuszczącą się płatami, w miejscach złuszczenia charakterystyczne seledynowożółtawe łaty, typową dla gatunku. Pierwsze cienkie gałęzie wyrastają z pnia na wys. ok. 6 m, lecz właściwa korona tworzy się na ok 10 m, gdzie z pnia wyrastają gałęzie a powyżej konary. W odziomku pień znacznie pogrubiony, posiada nabiegi korzeniowe, przechodzą w napływy korzeniowe. Od strony wschodniej rozległy ubytek w pniu o owalnym kształcie, sięgający od gruntu na wysokość 1 metra, ubytek połączony z ubytkiem wewnątrz pnia, sięgającym wysoko do kilku metrów (ubytek kominowy). W odziomku ponadto znajduje się jeszcze jeden rozległy ubytek od strony południowej jest równie rozległy ubytek połączony tak jak opisany powyżej z ubytkiem kominowym pnia. Obydwa ubytki na krawędziach posiadają zabliźnioną tkankę przyraną, krawędzie uszkodzeń są pogrubione i zarastają się sukcesywnie.

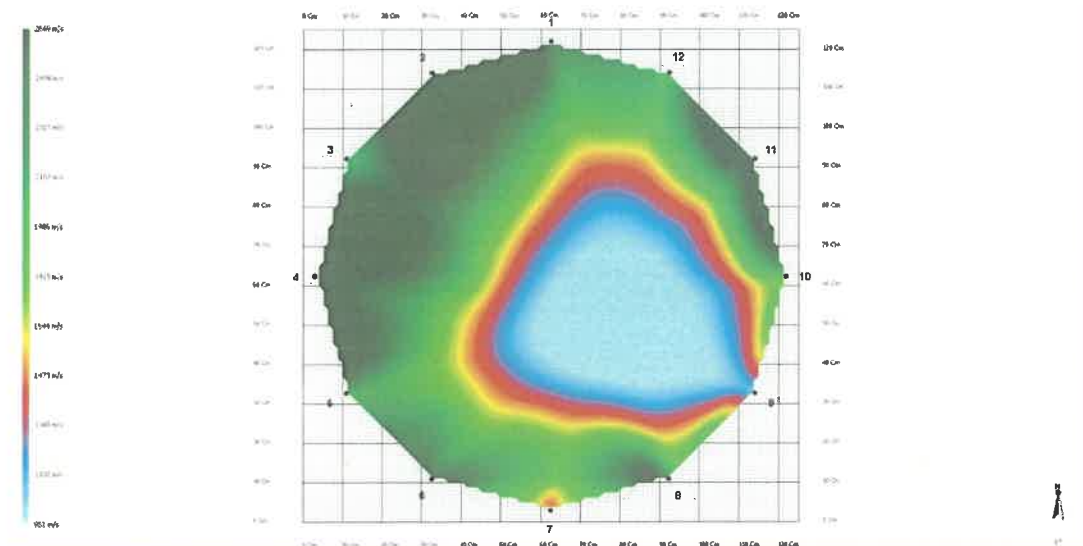
Ryc. Tomograficzny obraz przekroju pnia – drzewo nr 003 na wysokości 150 cm.

Drzewo wizualnie można ocenić jako egzemplarz o stosunkowo dobrej kondycji, wykazuje też oznaki wyraźnej witalności. Natomiast istotnym mankamentem w budowie jest znacznie uszkodzony odziomek drzewa. Korona drzewa jest okazała i rozłożysta, a znaczna witalność drzewa powoduje, iż obciążenia przenoszone są na pień z uszkodzonym odziomkiem. Ocena drzewa z zastosowaniem metody VTA i badania specjalistycznego kwalifikują drzewo w grupie umiarkowanego ryzyka. Obecnie drzewo stwarza niewielkie, akceptowalne zagrożenie rozłamaniem/upadkiem, natomiast uwzględniając witalność drzewa i sukcesywne przyrosty korony w poszczególnych sezonach wegetacyjnych należy przypuszczać, iż ryzyko w otoczeniu drzewa będzie się powiększać. Widzimy w odziomku prawidłową reakcję drzewa na uszkodzenia, widoczna jest obficie wytworzona tkanka przyranna o wyjątkowych właściwościach, jednak przy tak znacznej masie korony może się to okazać niewystarczające.

Oceniając drzewo z uwzględnieniem wszystkich opisanych powyżej aspektów należy stwierdzić, że przedmiotowe drzewo jest dość witalne, a ryzyko upadku drzewa w całości lub jego części jest obecnie niewielkie i akceptowalne. Jednak w celu uniknięcia ryzyka, które może się pojawić w najbliższych sezonach wegetacyjnych, należy przeprowadzić niewielką redukcję korony w celu zmniejszenia jej ogólnej masy i obniżenia środka ciężkości. Zabieg taki pozwoli na odciążenie osłabionego w odziomku pnia drzewa. Redukcja powinna dotyczyć głównie części wierzchołkowej i w tym przypadku cięcia powinny mieć charakter cięć redukcyjno-

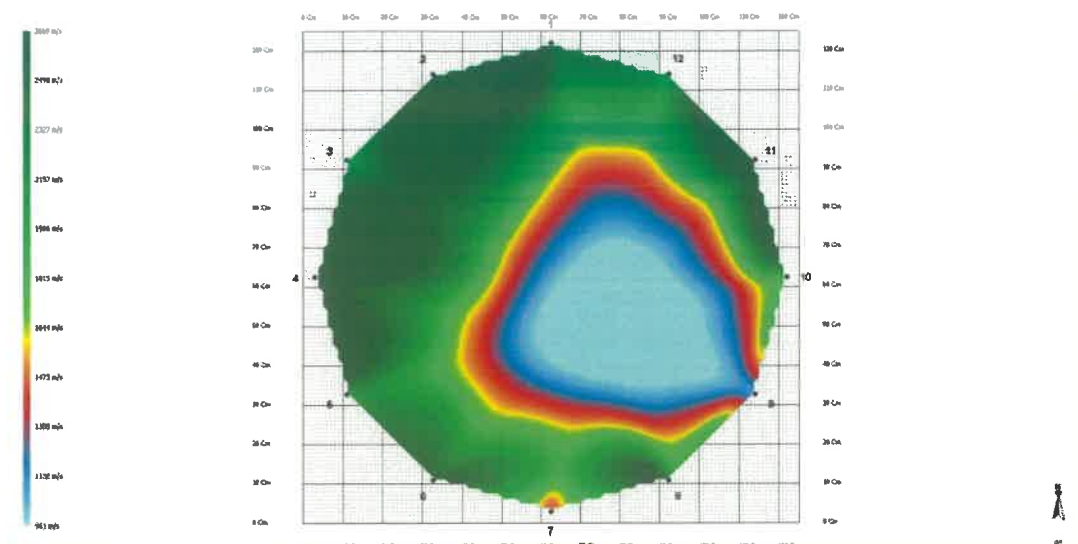
Ryc. Tomograficzny obraz przekroju pnia – drzewo nr 003 na wysokości 150 cm.

Drzewo wizualnie można ocenić jako egzemplarz o stosunkowo dobrej kondycji, wykazuje też oznaki wyraźnej vitalności. Natomiast istotnym mankamentem w budowie jest znacznie uszkodzony odziomek drzewa. Korona drzewa jest okazała i rozłożysta, a znaczna vitalność drzewa powoduje, iż obciążenia przenoszone są na pień z uszkodzonym odziomkiem. Ocena drzewa z zastosowaniem metody VTA i badania specjalistycznego kwalifikują drzewo w grupie umiarkowanego ryzyka. Obecnie drzewo nie stwarza zagrożenia rozłamaniem czy upadkiem, natomiast uwzględniając vitalność drzewa i sukcesywne przyrosty korony w poszczególnych sezonach wegetacyjnych należy przypuszczać, iż ryzyko w otoczeniu drzewa będzie się powiększać. Widzimy w odziomku prawidłową reakcję drzewa na uszkodzenia, widoczna jest obficie wytworzona tkanka przyranna o wyjątkowych właściwościach, jednak przy tak znacznej masie korony może się to okazać niewystarczające.
