# **INWENTARYZACJA I EKSPERTYZA DENDROLOGICZNA**

## **3 drzew rosnących na terenie gminy Duszniki**

**(Umowa nr RRG.272.129.2025)**

Łuków, grudzień 2025 r.

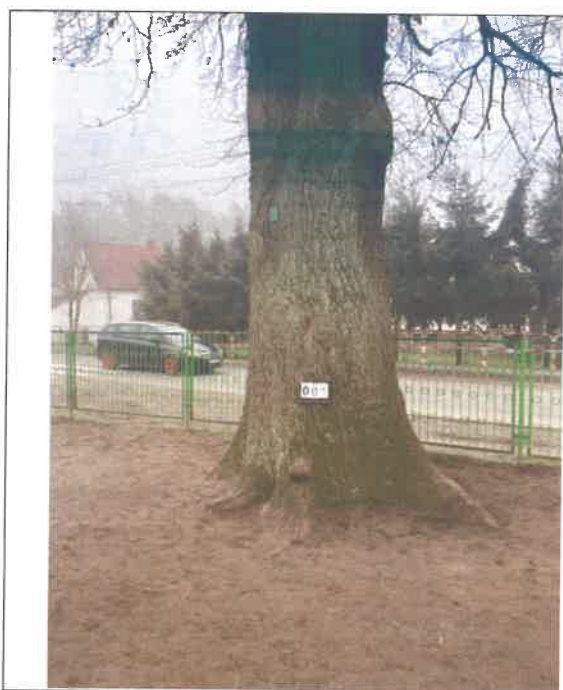
Fot. 1. Pień drzewa z oznaczeniem

Pień drzewa stosunkowo prosty, okazały lekko zbieżny ku górze, posiada korę szarą do ciemno-szarej głęboko podłużnie spękaną, nieznacznie omszoną i pokrytą porostami, głównie od północy i zachodu, typową dla gatunku. Na wys. ok. 5 m z pnia wyrasta pierwszy konar konstrukcyjny znacznych rozmiarów tworząc nasadę korony. Poniżej pojedyncze gałęzie wyrastają z pnia pod łagodnym kątem, opadają lekko w dół, noszą ślady znacznych redukcji. Na pniu widoczne pojedyncze guzy i zgrubienia, ślady po odciętych konarach/gałęziach. Dołem pień lekko pogrubiony, posiada niewielkie nabiegi korzeniowe noszące ślady otarć i lekkich uszkodzeń. Od strony północnej na jednym z nabiegów korzeniowych guzowata narośl, pomiędzy nabiegami korzeniowymi niewielkie rozstępy/wklęsnięcia.

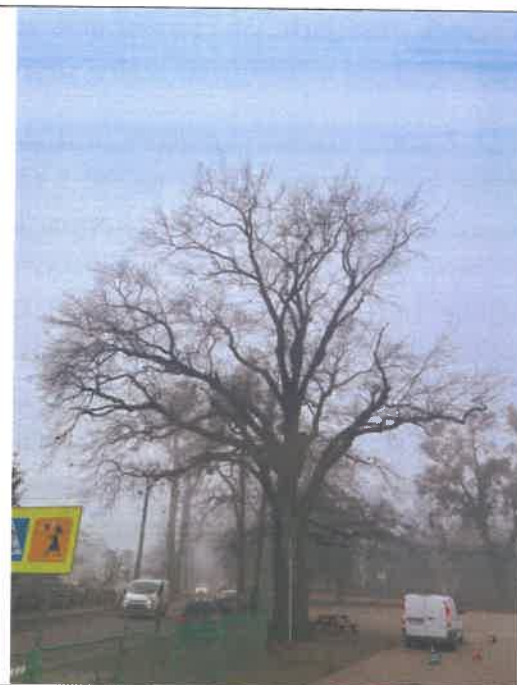
Fot. 2. Pokrój drzewa

Badane drzewo to dojrzały okaz, pomnik przyrody, posiada koronę rozłożystą i okazałą o pokroju kulistym, tworzy się na ok. 5 m wyrastającymi z pnia konarami konstrukcyjnymi, w miejscu rozwidlenia wyraźna deformacja kory. Poniżej pojedyncze gałęzie wyrastające pod łagodnym kątem. Powyżej kolejne wyrastające konary, aż do ostatniego rozwidlenia pnia, które znajduje się na ok. 10 m. Korona lekko asymetryczna, bardziej rozbudowana w kierunku południowym. W koronie widoczne liczne ślady cięć redukcyjnych i podkrzesywania głównie od strony jezdni, rany po cięciach dobrze zabliźnione. W większości redukowane konary/gałęzie posiadają młode odrosty. W koronie drzewa pojedyncze wybujałe konary/gałęzie, z symptomami przeciążenia, lecz obecnie nie stwarzają ryzyka wyłamania czy upadku. W nasadzie korony na ok. 5 m wysokości w miejscu gdzie wyrasta pierwszy konar konstrukcyjny w kierunku północnym w rozwidleniu oprócz opisanej powyżej deformacji kory widoczne również początki pęknięcia, obecnie dość obficie omszone. Pozostałe rozwidlenia prawidłowe lub względnie prawidłowe, lecz obecnie nie stwarzają ryzyka rozłamania się. W koronie drzewa susz gałęziowy fizjologiczny.

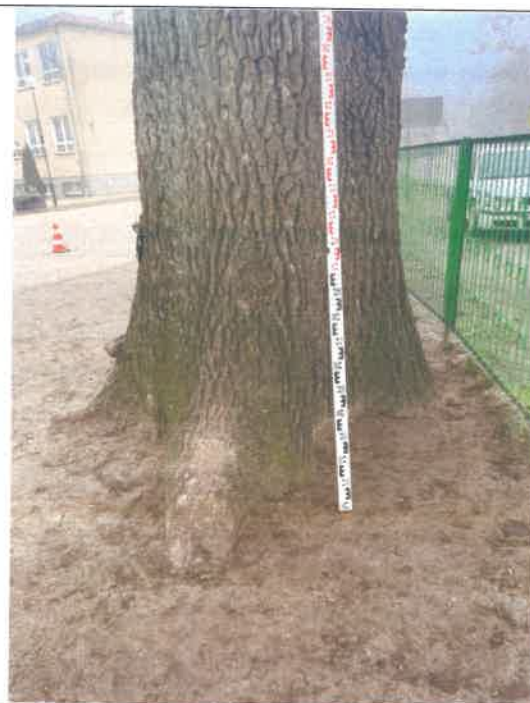
Fot. 4. Odziomek drzewa

System korzeniowy niewidoczny na powierzchni gruntu, badanie sondą arborystyczną ograniczone ze względu na znaczne zagęszczenie gruntu w otoczeniu pnia, pojedyncze korzenie, które udało się zbadać nie wykazują oznak rozkładu. Istnieją przesłanki by uważać, iż system korzeniowy rozwija się w stosunkowo niekorzystnych warunkach. Przestrzeń wokół pnia jest znacznie zagęszczona, ograniczają ją również fundament betonowy ogrodzenia i mocno zagęszczone pobocze ulicy a następnie nawierzchnia ulicy ze wszystkimi warstwami podbudowy i obrzeżami betonowymi.

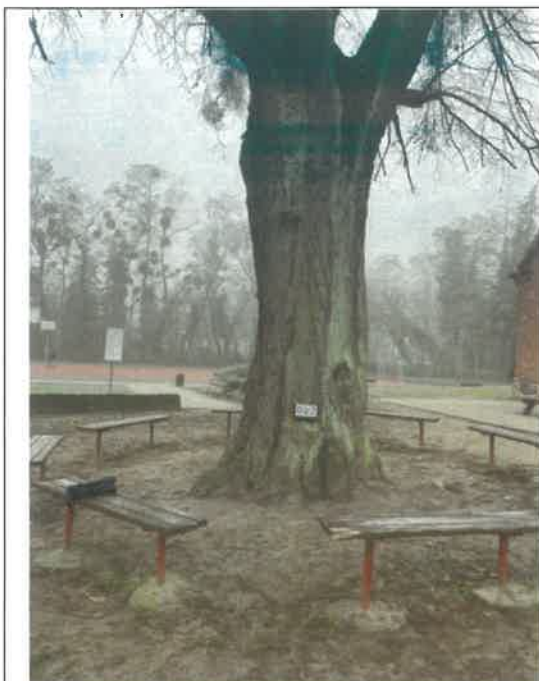
Fot. 1. Pień drzewa z oznaczeniem

Pień drzewa prosty, lekko pogrubiony poniżej nasady i w odziomku. Posiada korę szarą do ciemno-szarej głęboko podłużnie spękaną, nieznacznie omszoną i miejscami pokrytą porostami, typową dla gatunku. Na wys. ok. 4 m pień rozwidla się na dwa konary konstrukcyjne tworząc nasadę korony, nieznacznie poniżej wyrasta jeszcze kilka mniejszych konarów. Na pniu widoczne pojedyncze podłużne płytkie rozwarstwienia, zgrubienia, dołem przechodzące w głębszy o zmiennej strukturze kory niektóre z drewna reakcyjnego wytworzone jako reakcja drzewa na wewnętrzne osłabienie pnia. Dołem pień lekko pogrubiony posiada kilka podłużnych rozwarstwień/pęknięć lecz bez niebezpiecznych symptomów. W odziomku na poziomie kontaktu z gruntem kilka niewielkich ubytków wgłębnych, dobrze zabliźnionych. Niewielkie nabiegi korzeniowe noszące ślady otarć i lekkich uszkodzeń.

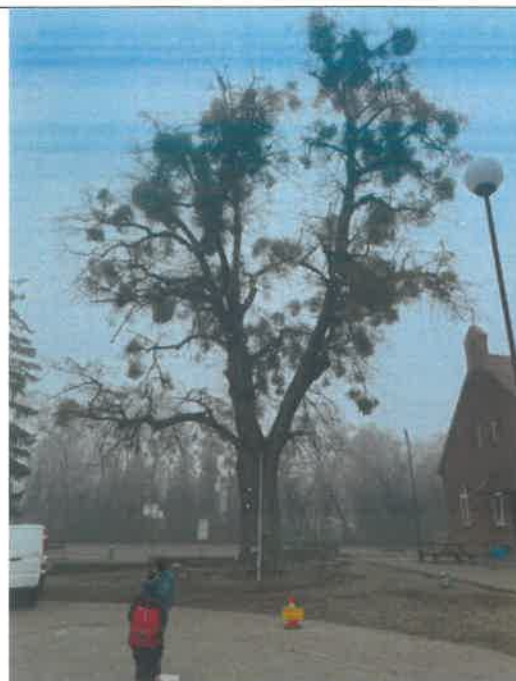
Fot. 2. Pokrój drzewa

Badane drzewo to dojrzały okaz, pomnik przyrody, posiada koronę rozłożystą i okazałą o pokroju nieregularnym, tworzy się na ok. 4 m rozwidleniem pnia na dwa przewodniki/konary konstrukcyjne, w miejscu rozwidlenia wyrastają jeszcze dwa mniejszych rozmiarów konary, razem tworząc nasadę korony. Powyżej kolejne rozwidlenia na konary i gałęzie, całość obecnie o dość luźnym pokroju. Korona lekko asymetryczna w kierunku południowym. W koronie widoczne liczne ślady cięć redukcyjnych i podkrzesywania, starsze rany po cięciach dobrze zabiżnione. Redukowane gałęzie posiadają niewielkie, młode odrosty. Na wszystkich konarach i niemal wszystkich gałęziach liczne siedliska jemioty. W nasadzie korony na ok. 4m wysokości, w miejscu gdzie pień rozwidla się na konary konstrukcyjne widoczne pęknięcie przechodzące na pęknięcie otwarte ze znacznym ubytkiem wgłębnym (kominowym) sięgającym głęboko w dół

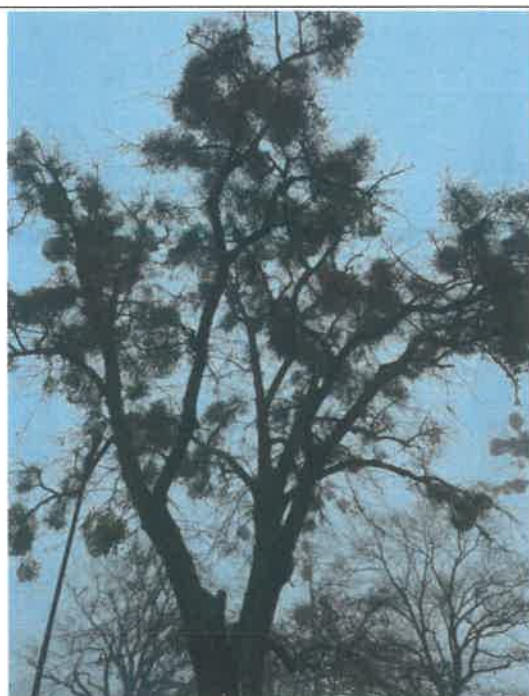
Fot. 3. Korona drzewa

pnia aż do odziomka (zbadano pionem sznurkowym), rozwidlenie mocno omszone. Wyrastający z nasady korony w kierunku południowym konar konstrukcyjny posiada na długości ok. 2m pęknięcie podłużne z rozwarstwieniem i widocznym ubytkiem wewnętrznym (rynnowym) połączone z ubytkiem w pniu i sięgającym wysoko na kilka metrów. Niewielki konar wyrastający w kierunku zachodnim posiada liczne pęknięcia i podłużne ubytki z rozkładem i widocznym rozległym ubytkiem rynnowym, mocno omszony. Pozostałe rozwidlenia prawidłowe lub względnie prawidłowe, lecz obecnie nie stwarzają ryzyka rozłamania się. W koronie drzewa susz gałęziowy fizjologiczny.

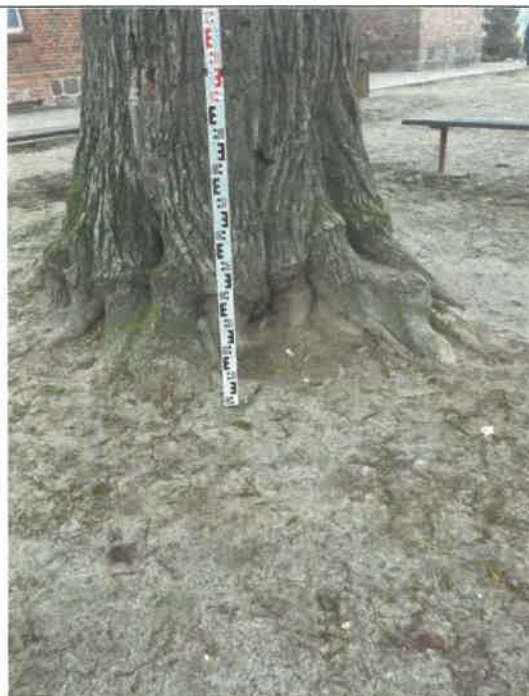
Fot. 4. Odziomek drzewa

System korzeniowy częściowo widoczny na powierzchni gruntu, odsłonięte korzenie noszą ślady otarć i uszkodzeń mechanicznych. Badanie sondą arborystyczną ograniczone ze względu na znaczne zagęszczenie gruntu w otoczeniu pnia, pojedyncze korzenie, które udało się zbadać nie wykazują oznak rozkładu. Należy przypuszczać, iż system korzeniowy rozwija się w stosunkowo niekorzystnych warunkach gdyż przestrzeń wokół pnia jest niewielka i znacznie zagęszczona. Ograniczają ją również fundament rozmieszczonych wokół pnia ławek na fundamentach betonowych.

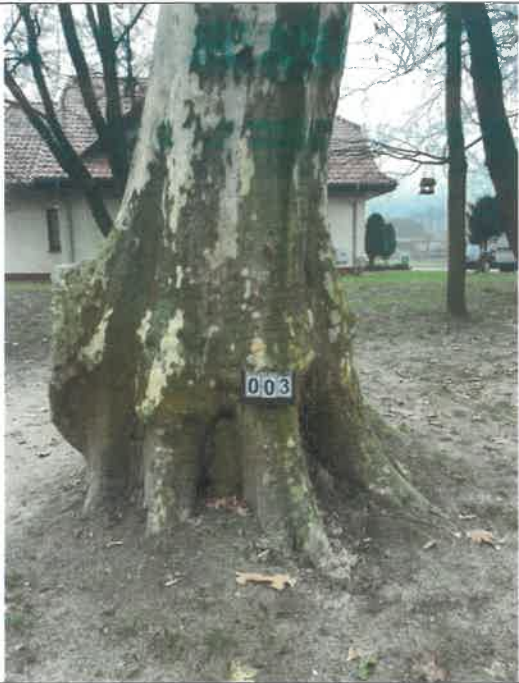
Pień drzewa pochylony w kierunku północno-wschodnim na wys. 6-7m przegina się i prostuje wzrastając góra stosunkowo prosto i pionowo. Posiada korę gładką, szaropopielatą do zielonkawej, łuszczącą się płatami, w miejscach złuszczenia charakterystyczne seledynowożółtawe łaty, typową dla gatunku. Pierwsze cienkie gałęzie wyrastają z pnia na wys. ok. 6 m, lecz właściwa korona tworzy się na ok 10 m, gdzie z pnia wyrastają gałęzie a powyżej konary. W odziomku pień znacznie pogrubiony, posiada nabiegi korzeniowe, przechodzą w napływy korzeniowe. Od strony wschodniej rozległy ubytek w pniu o owalnym kształcie, sięgający od gruntu na wysokość 1 metra, ubytek połączony z ubytkiem wewnątrz pnia, sięgającym wysoko do kilku metrów (ubytek kominowy). W odziomku ponadto znajduje się jeszcze jeden rozległy ubytek od strony południowej jest równie rozległy ubytek połączony tak jak opisany powyżej z ubytkiem kominowym pnia. Obydwa ubytki na krawędziach posiadają zabliźnioną tkankę przyranną, krawędzie uszkodzeń są pogrubione i zarastają się sukcesywnie.

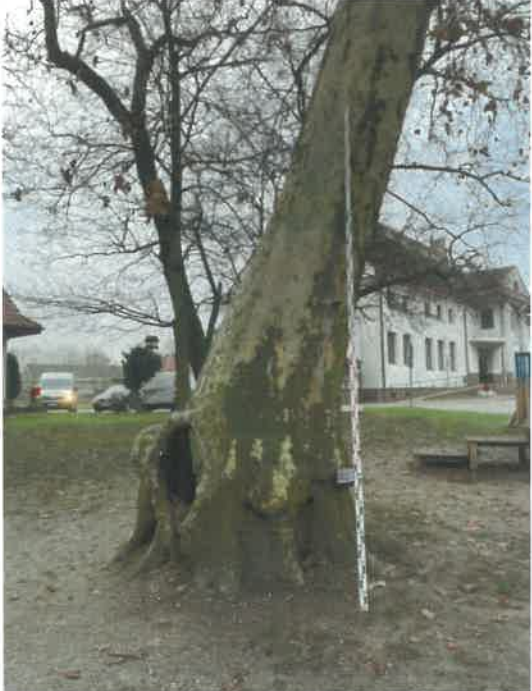
System korzeniowy niewidoczny na powierzchni gruntu, badanie sondą arborystyczną nie wykazało oznak rozkładu. Gleba wokół pnia drzewa znacznie zagęszczona, istnieją przesłanki by uważać, iż system korzeniowy rozwija się w stresie związanym z zagęszczeniem gleby. Przestrzeń, w której rozwija się system korzeniowy jest wystarczająca nie stwierdzono istotnych barier rozwojowych dla systemu korzeniowego.

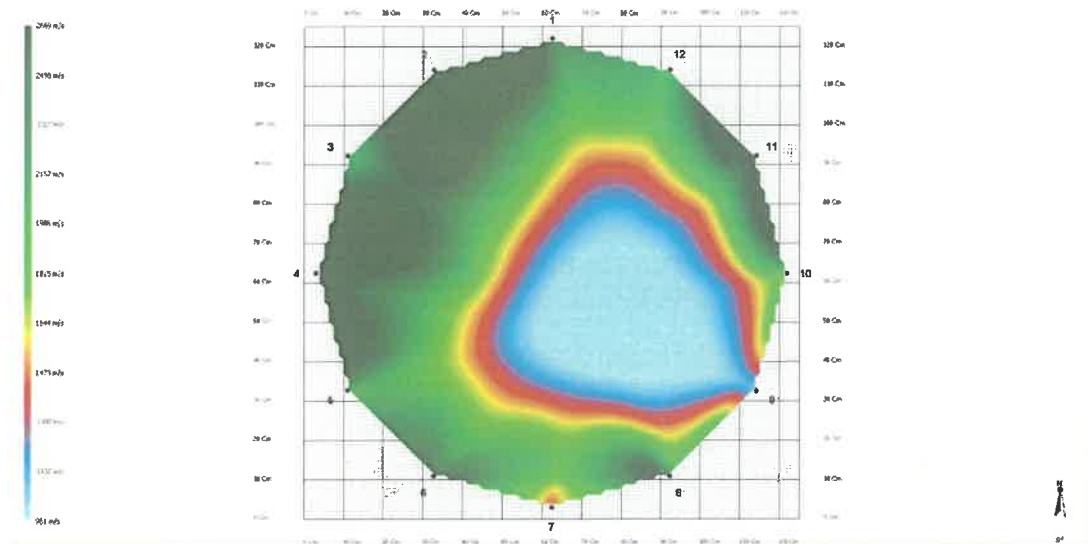
Ryc. Tomograficzny obraz przekroju pnia – drzewo nr 003 na wysokości 150 cm.

Drzewo wizualnie można ocenić jako egzemplarz o stosunkowo dobrej kondycji, wykazuje też oznaki wyraźnej witalności. Natomiast istotnym mankamentem w budowie jest znacznie uszkodzony odziomek drzewa. Korona drzewa jest okazała i rozłożysta, a znaczna witalność drzewa powoduje, iż obciążenia przenoszone są na pień z uszkodzonym odziomkiem. Ocena drzewa z zastosowaniem metody VTA i badania specjalistycznego kwalifikują drzewo w grupie umiarkowanego ryzyka. Obecnie drzewo stwarza niewielkie, akceptowalne zagrożenie rozłamaniem/upadkiem, natomiast uwzględniając witalność drzewa i sukcesywne przyrosty korony w poszczególnych sezonach wegetacyjnych należy przypuszczać, iż ryzyko w otoczeniu drzewa będzie się powiększać. Widzimy w odziomku prawidłową reakcję drzewa na uszkodzenia, widoczna jest obficie wytworzona tkanka przyranna o wyjątkowych właściwościach, jednak przy tak znacznej masie korony może się to okazać niewystarczające.

Oceniając drzewo z uwzględnieniem wszystkich opisanych powyżej aspektów należy stwierdzić, że przedmiotowe drzewo jest dość witalne, a ryzyko upadku drzewa w całości lub jego części jest obecnie niewielkie i akceptowalne. Jednak w celu uniknięcia ryzyka, które może się pojawić w najbliższych sezonach wegetacyjnych, należy przeprowadzić niewielką redukcję korony w celu zmniejszenia jej ogólnej masy i obniżenia środka ciężkości. Zabieg taki pozwoli na odciążenie osłabionego w odziomku pnia drzewa. Redukcja powinna dotyczyć głównie części wierzchołkowej i w tym przypadku cięcia powinny mieć charakter cięć redukcyjno-

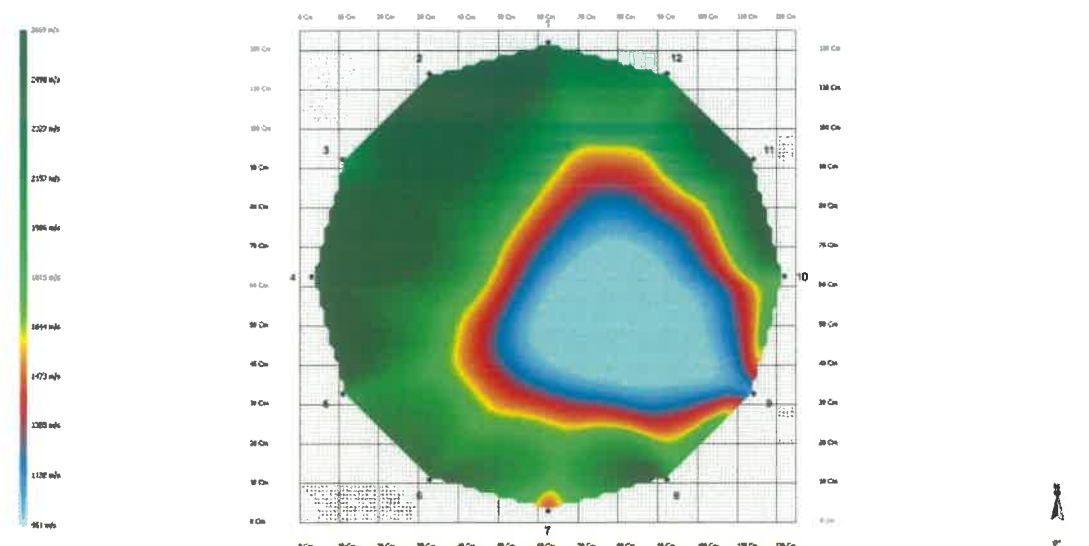
Ryc. Tomograficzny obraz przekroju pnia – drzewo nr 003 na wysokości 150 cm.

Drzewo wizualnie można ocenić jako egzemplarz o stosunkowo dobrej kondycji, wykazuje też oznaki wyraźnej vitalności. Natomiast istotnym mankamentem w budowie jest znacznie uszkodzony odziomek drzewa. Korona drzewa jest okazała i rozłożysta, a znaczna vitalność drzewa powoduje, iż obciążenia przenoszone są na pień z uszkodzonym odziomkiem. Ocena drzewa z zastosowaniem metody VTA i badania specjalistycznego kwalifikują drzewo w grupie umiarkowanego ryzyka. Obecnie drzewo nie stwarza zagrożenia rozłamaniem czy upadkiem, natomiast uwzględniając vitalność drzewa i sukcesywne przyrosty korony w poszczególnych sezonach wegetacyjnych należy przypuszczać, iż ryzyko w otoczeniu drzewa będzie się powiększać. Widzimy w odziomku prawidłową reakcję drzewa na uszkodzenia, widoczna jest obficie wytworzona tkanka przyranna o wyjątkowych właściwościach, jednak przy tak znacznej masie korony może się to okazać niewystarczające.
